**Έκθεση διερεύνησης βιντεοσκοπικού υλικού διέλευσης  
της εμπορικής αμαξοστοιχίας 63503 από τις σήραγγες  
Πλαταμώννα και Ραψάνης**

Δρ. Απόστολος Βασιλάκος  
Διπλ. Μηχανολόγος Μηχανικός

Σταύρος Μπατζόπουλος  
Ηλεκτρολόγος Μηχανικός

Λάρισα, 13/02/2025

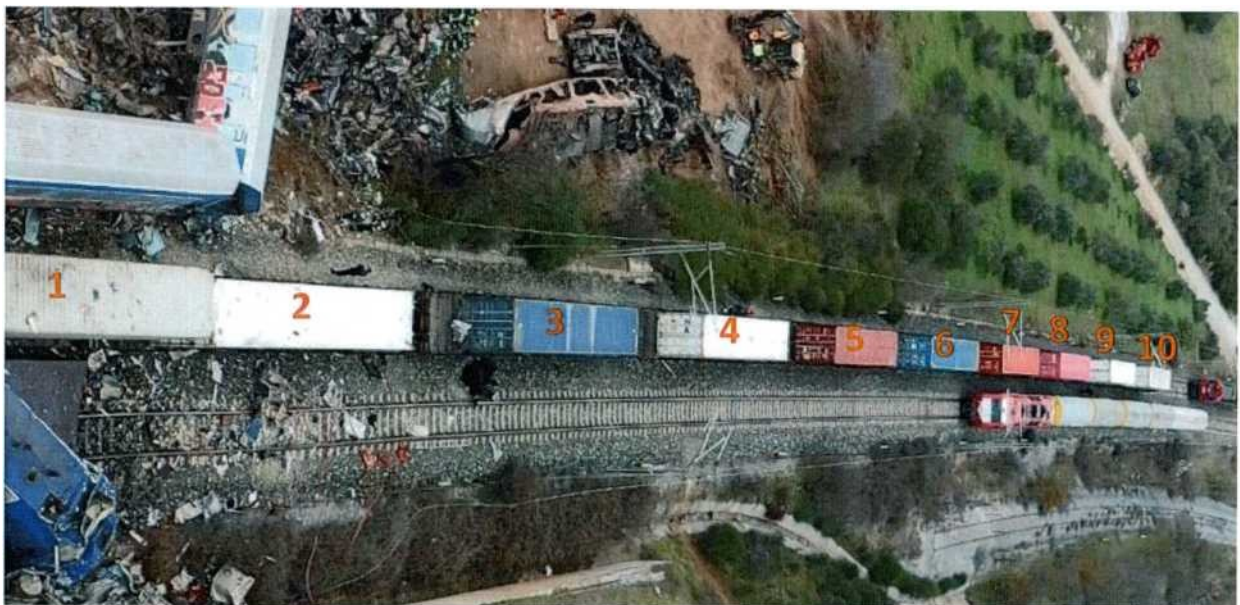
Φωτο 10. Σύσταση εμπορικού συρμού (10 container)

Η εμπορική αμαξοστοιχία αποτελούνταν από δύο (2) εν σειρά ηλεκτράμαξες σε ζεύξη διπλής έλξης (κατά σειρά Η/Α 1 120-022 και Η/Α 2 120-012) και δεκατρείς (13) φορτάμαξες (πλατφόρμες) με σύνθεση όπως περιγράφονται στον παρακάτω Πίνακα 1, με στοιχεία χορηγηθέντα από την Hellenic Train. Η ταυτοποίηση του χρώματος και της θέσης του καθενός από τα εμπορευματοκιβώτια, πραγματοποιήθηκε από τις φωτογραφίες που πάρθηκαν κατά το άνοιγμα των εμπορευματοκιβωτίων, παρουσία του Τμήματος Τροχαίας Λάρισας, μετά την μεταφορά τους στον εμπορικό σταθμό Θεσσαλονίκης και δίνεται παρακάτω στις Φωτο 1-9. Εδώ θα πρέπει να σημειωθεί ότι η θέση της κάθε μιας φορτάμαξας στον συρμό επιβεβαιώνεται από τον μοναδικό αριθμό της που αναγράφεται στο πλάι και που αντιστοιχεί στην στήλη "αρ. βαγονιού" του Πίνακα 1. Στις Φωτο 10 και 11 φαίνεται η σύνθεση του συρμού (μόνο τα 10 container) από τον τόπο του δυστυχήματος.

3. Η σειρά σχηματισμού του συρμού **63503** συμπίπτει τόσο με τις φωτογραφίες από τον τόπο του δυστυχήματος (Φωτο **10 και 11** παραπάνω) και τα έγγραφα της Hellenic Train (**Πίνακας 1**), όσο και με την ανάλυση των παραπάνω βίντεο.

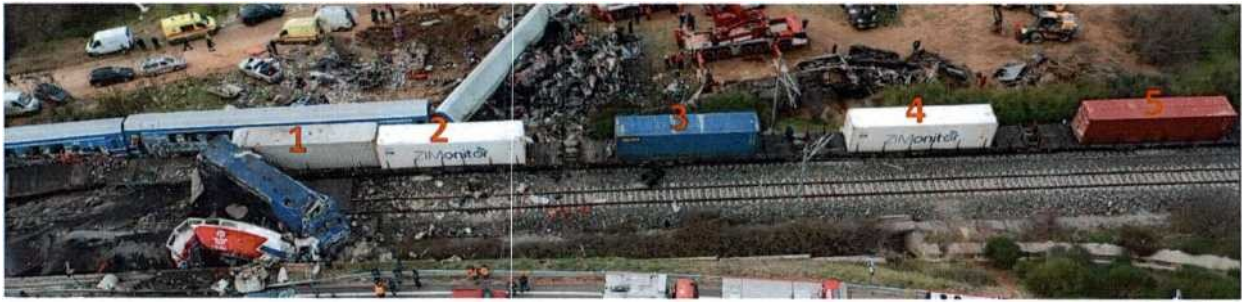
Φωτο 11. Τα 5 πρώτα container του εμπορικού συρμού

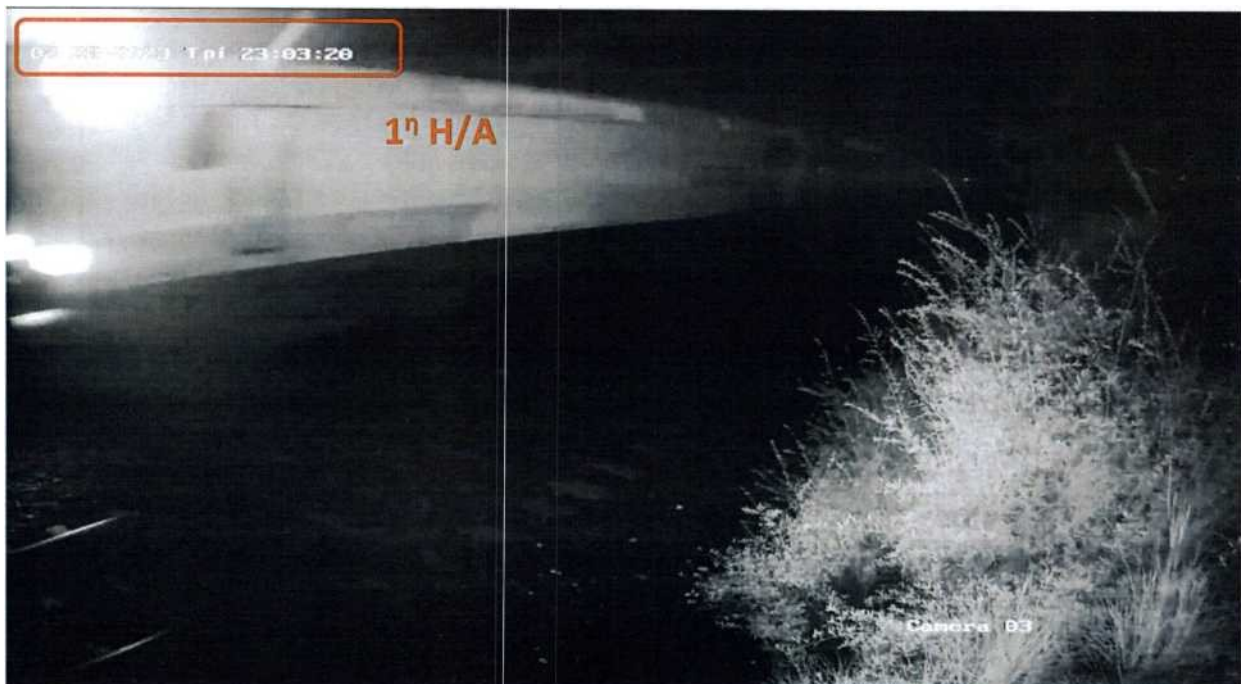
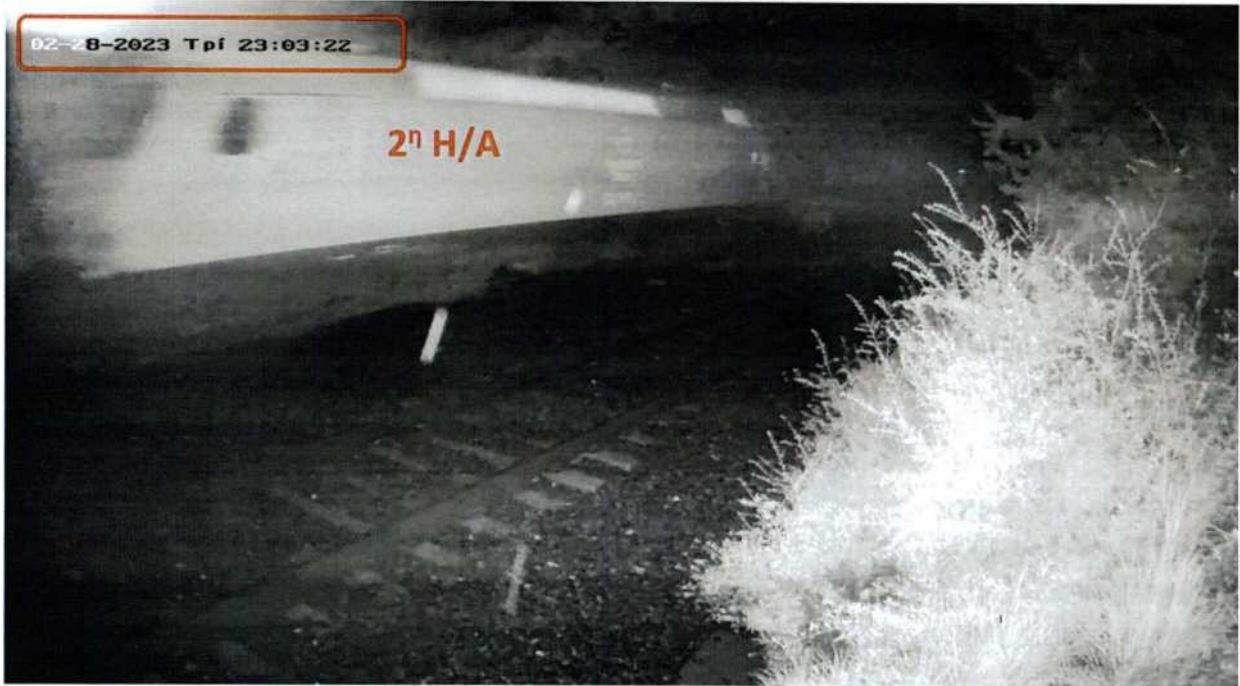
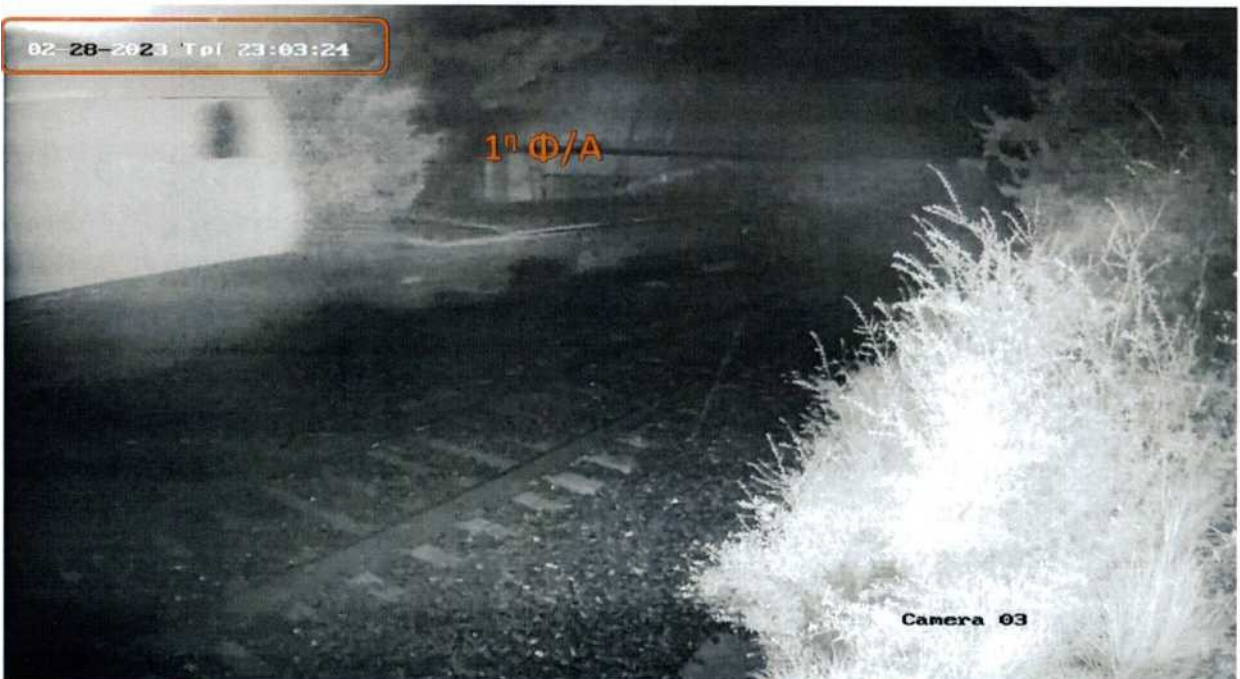
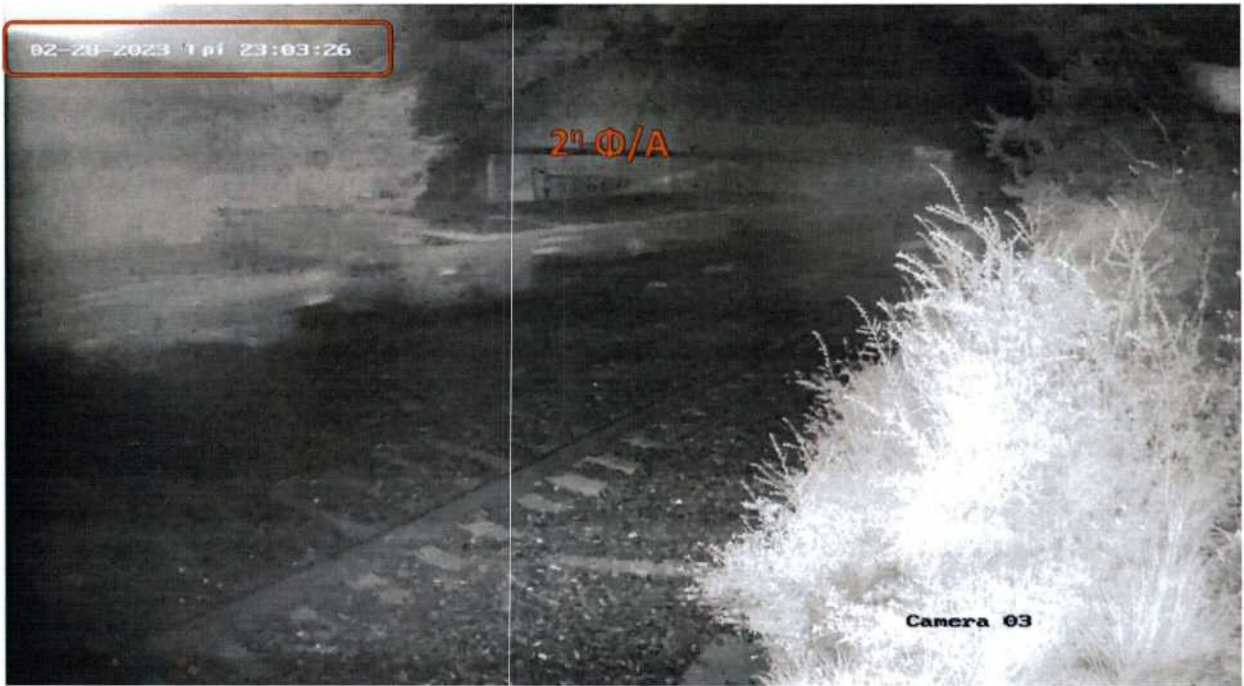
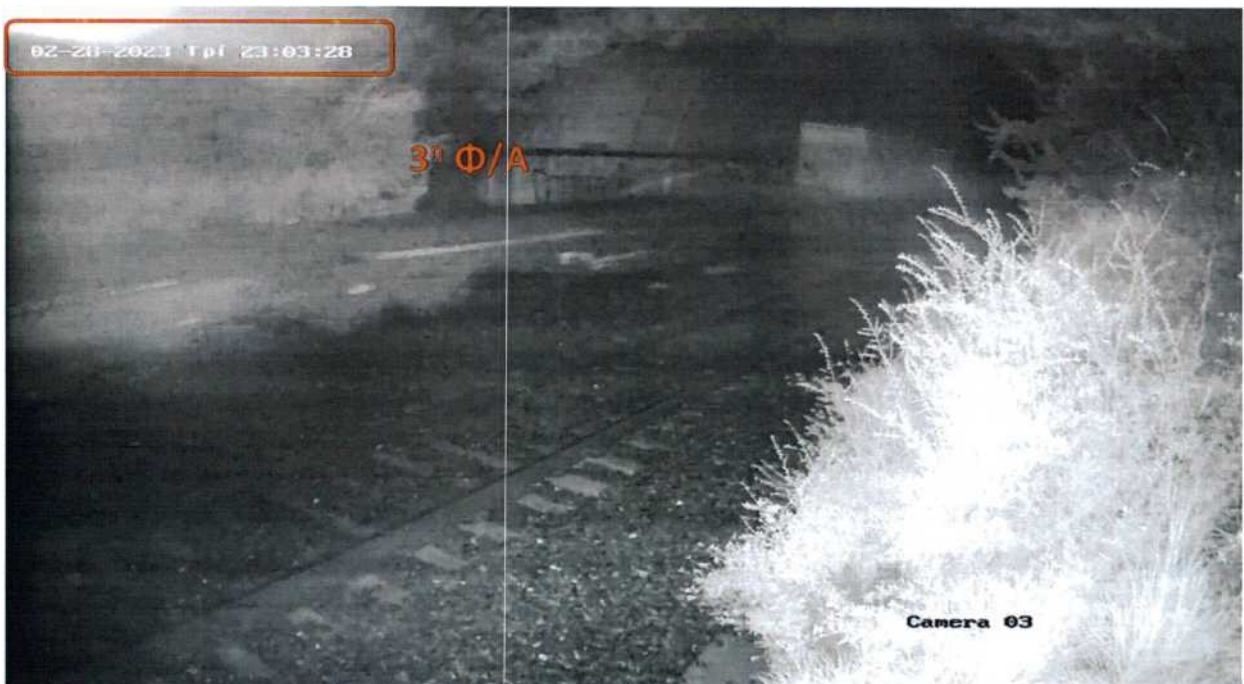
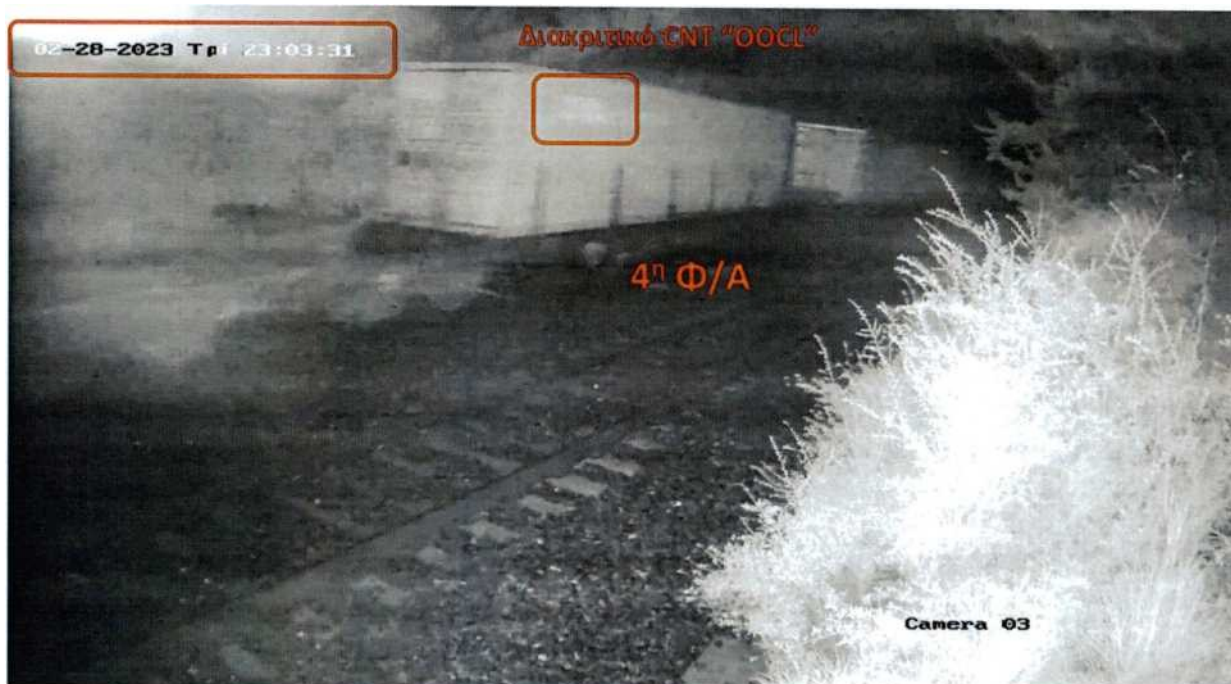
Από την **προβολή του 1<sup>ου</sup> βίντεο** (έξοδος σήραγγας Πλαταμώνα) κατ' αρχήν προέκυψε ότι η κάμερα βρίσκεται εκτός της σήραγγας στην νότια πλευρά (έξοδος προς Λάρισα) και παρουσιάζει τον συρμό να διέρχεται κινούμενος στην γραμμή καθόδου με κατεύθυνση προς Λάρισα. Η κάμερα καταγραφής είναι συνδεδεμένη στο κανάλι 3 (Camera 3) του καταγραφικού και η ημερομηνία και η ώρα είναι αντίστοιχα **28-2-2023 και 23.03**. Από την **ανάλυση του 1<sup>ου</sup> βίντεο** προέκυψαν οι κάτωθι εικόνες:

1. Ο εμπορικός συρμός καί στα 2 βίντεο αποτελείται από **2 Η/Α, 3 Φ/Α** με λαμαρίνες και 10 Φ/Α με container, όπως ακριβώς και ο συρμός της **63503** εμπορικής αμαξοστοιχίας

4. Οι τρεις πρώτες φορτάμαξες που είναι έμφορτες με λαμαρίνες, έχουν τα πλαϊνά παραπέτα (κάθετοι δοκοί) κατεβασμένα, λόγω του μεγαλύτερου πλάτους των λαμαρινών από αυτό των φορταμαξών και έχουν μόνο τα εμπρόσθια και τα οπίσθια παραπέτα ανασηκωμένα. Αντίθετα, στις υπόλοιπες 10 φορτάμαξες που είναι έμφορτες με container, τα πλαϊνά παραπέτα είναι ανασηκωμένα.

5. Σε καμιά από τις φορτάμαξες τόσο αυτές που είναι έμφορτες με λαμαρίνες όσο και σε αυτές που είναι έμφορτες με container, δεν φαίνεται να είναι τοποθετημένα άλλα δοχεία ή βυτία, πέραν του επίσημου φορτίου που είναι οι λαμαρίνες και τα container.

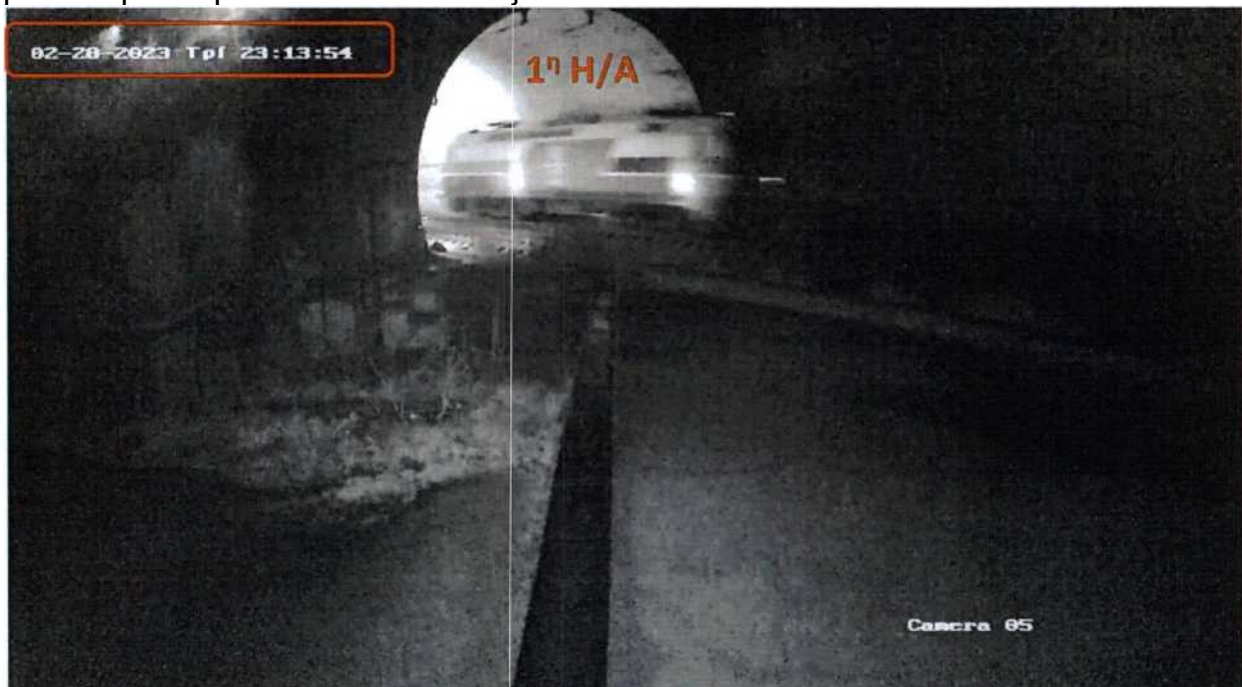
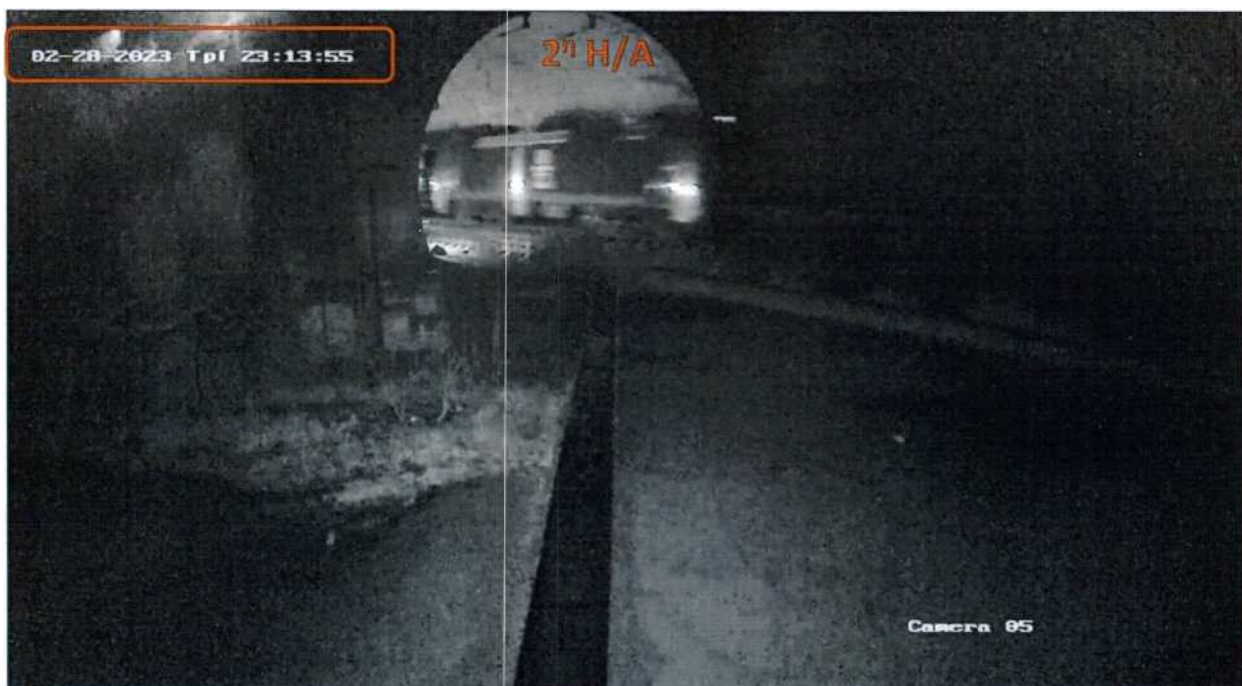
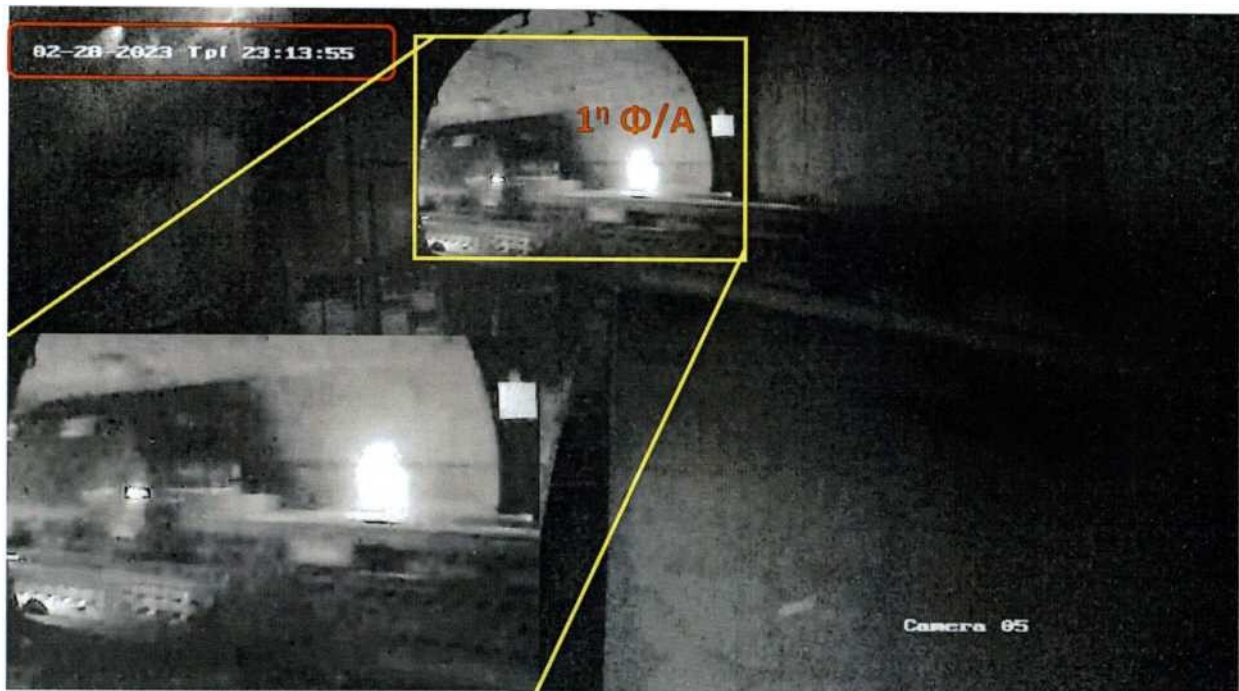
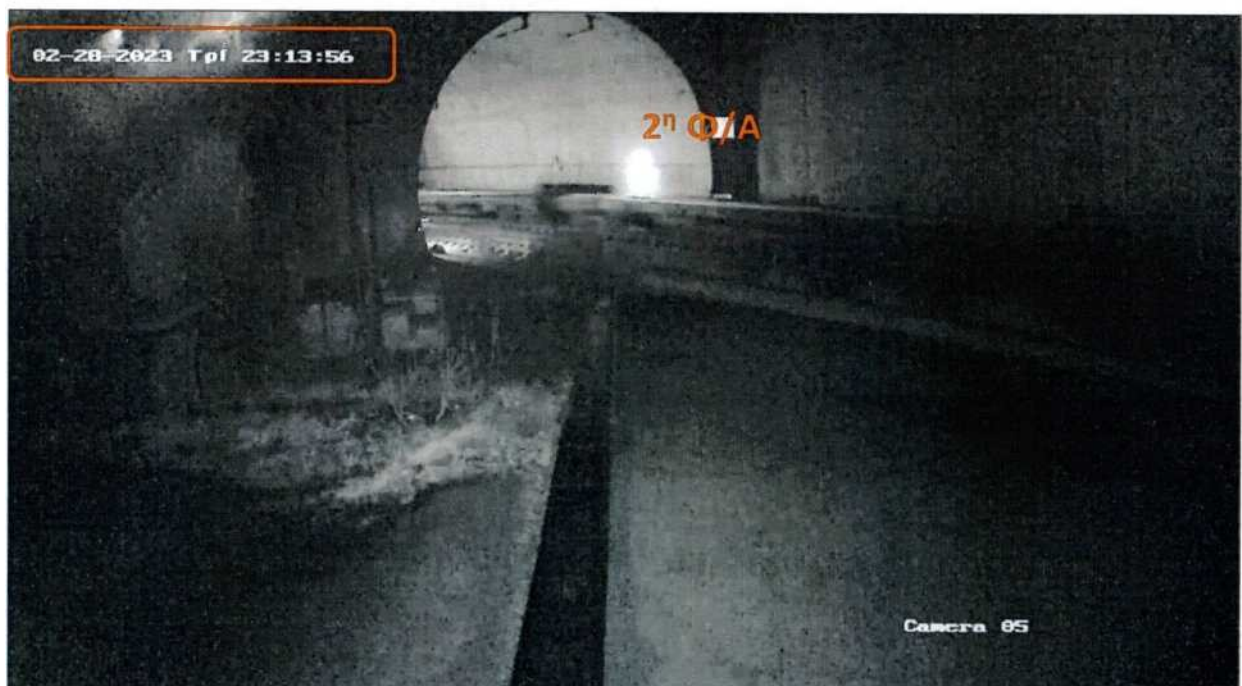
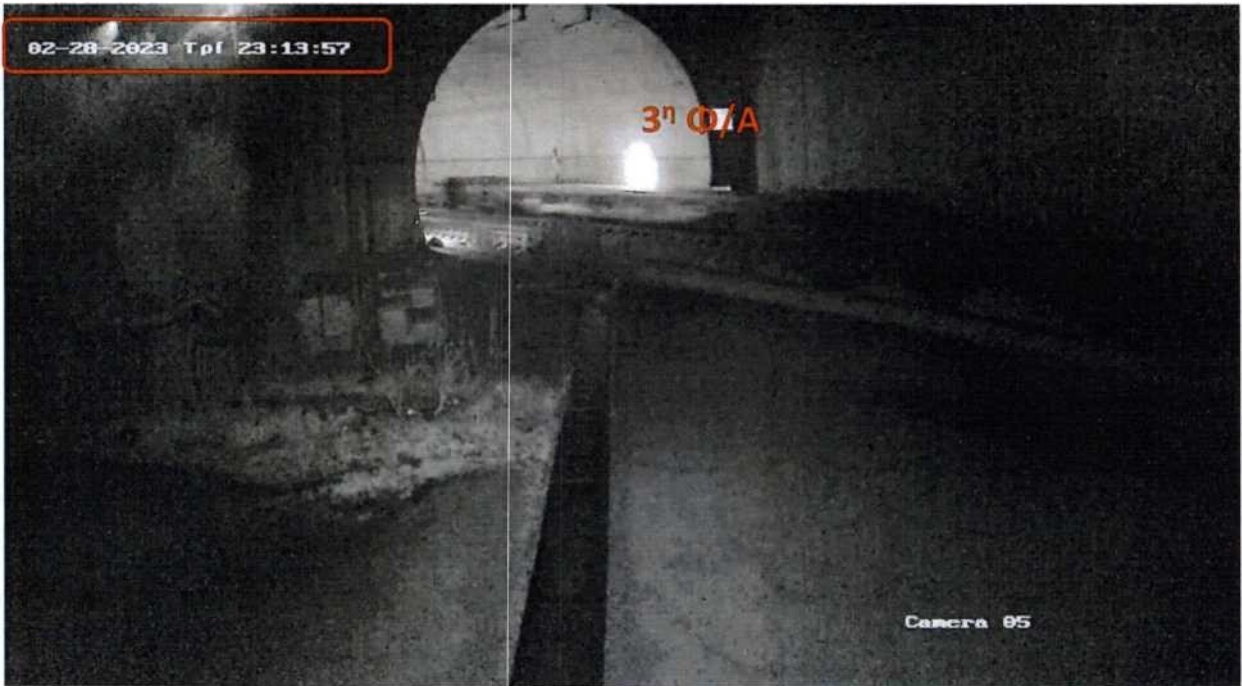
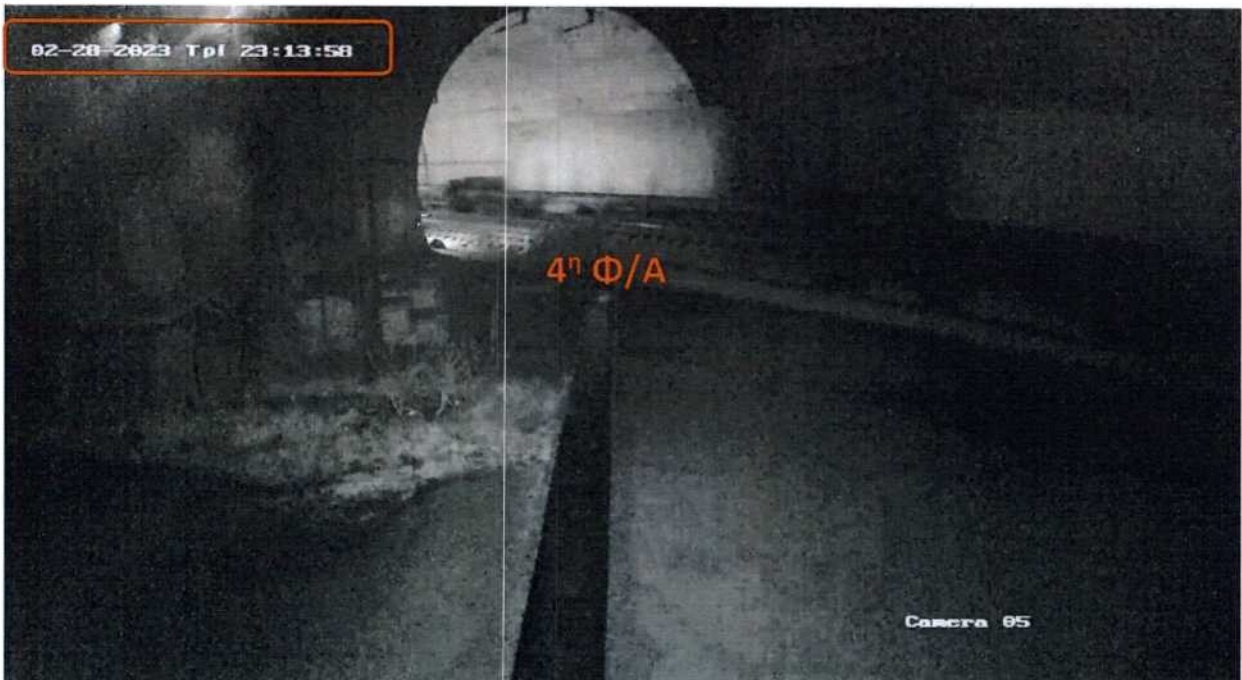
Από την **προβολή του 2<sup>ου</sup> βίντεο** (είσοδος σήραγγας Τεμπών-Ραψάνη) κατ' αρχήν προέκυψε ότι η κάμερα βρίσκεται εκτός της σήραγγας στην βόρεια πλευρά (είσοδος προς Λάρισα) και παρουσιάζει τον συρμό να διέρχεται κινούμενος στην γραμμή καθόδου με κατεύθυνση προς Λάρισα. Η κάμερα

καταγραφής είναι συνδεδεμένη στο κανάλι 5 (Camera 5) του καταγραφικού και η ημερομηνία και η ώρα είναι αντίστοιχα 28-2-2023 και 23.13. Από την ανάλυση του 2<sup>ου</sup> βίντεο προέκυψαν οι κάτωθι εικόνες:
